地域財としての建築ストック

地域再生に資する空き家の診断・リノベーション技術に関する研究

岡 本 浩 一*・足 立 裕 介*
植 松 武 是*・高 氏 秀 則**

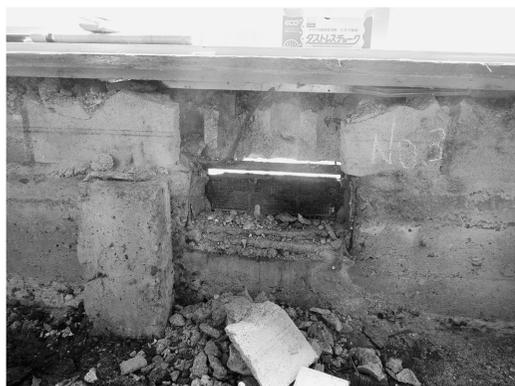
中性化は床下換気口上部のS2は換気等の影響を受け、他の調査箇所よりも早く進行したもの

と推察された(写真5)。E1, E2は一般的な壁部分, S1は開口端部であるが、中性化深さはそれぞれ0, 15, 0mmであった。

写真5 換気口上部に露出する鉄筋 (S2)

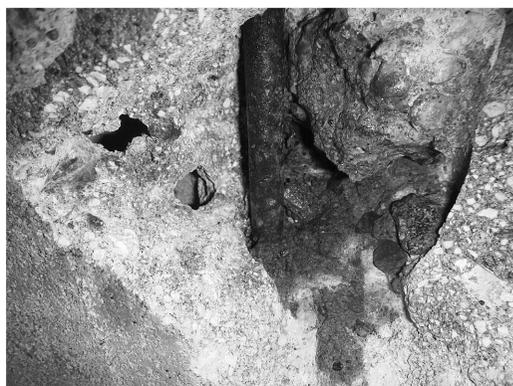
鉄筋の腐食グレードは、中性化深さが鉄筋のかぶり厚さまで到達していないE1, E2ではⅡと軽微な腐食となっているが、鉄筋のかぶり厚さが全くない、即ち、施工時に鉄筋が孔の中心に配筋されず、孔の側面に寄った状態で施工されている場合は、構造性能に影響を及ぼすグレードⅢ, Ⅳの腐食状況であった(写真6)。また、これらは開口下部であるため、開口廻りからシーリング等の劣化によって浸入した雨水等が影響している可能性もある。

写真6 ブロック孔側面に寄って配筋された鉄筋。コンクリートは中性化していない(濃灰色)が、ブロックと鉄筋の隙間に充填されていないため、腐食している。

以上より、例え中性化が進行しにくい充填材を使用しているも、施工において鉄筋がかぶり厚さを十分にとれる孔の中心に配筋されていなければ、鉄筋の腐食が進行してしまう可能性があること、開口廻りでは、シーリング等の防水材の劣化によって腐食が進行してしまう可能性があることが示唆された。

- ・コンクリートブロック壁中の鉄筋はブロック孔側面に寄って配置される場合、腐食が進行しやすくなるため、施工時に十分に注意する必要がある。また、開口付近では、劣化部からの水の浸入により腐食が促進される可能性が示唆された。
- ・本建築物を文献3)に記載される簡易診断にて耐震性を評価した結果、「現行基準が要求している構造性能とほぼ同程度の構造性能を有している」と判定された。

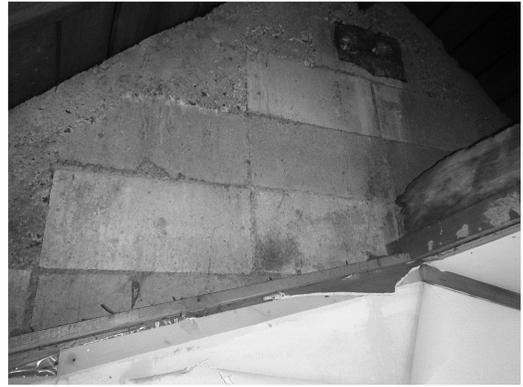
表7に文献3)の簡易診断による耐震性の判定結果を示す。本建築物は床面積46.37 m² (X方向7.28 m, Y方向6.37 m)の矩形平面を有しており、南面と北面に開口部が多いため、Y方向と比較してX方向の壁量が小さくなっている。耐力壁の厚さは最小値(150 mm)、ブロック種別は最も弱い北海道旧A種に仮定し、安全側の計算を行っている。なお、本建築物は北海道に多く見られる中2階形式の三角屋根補強コンクリートブロック造住宅であり、中2階の妻壁は写真7に示す通りコンクリートブロック造であった。壁上部はコンクリートで抑えられていた。これらの面外方向への転倒については通常の補強筋量が確保され、補強筋の上下端部の定着に問題がなければ十分な耐力が確保できることが文献3)に示されていることから計算を省略した。

写真7 中2階妻壁の状況

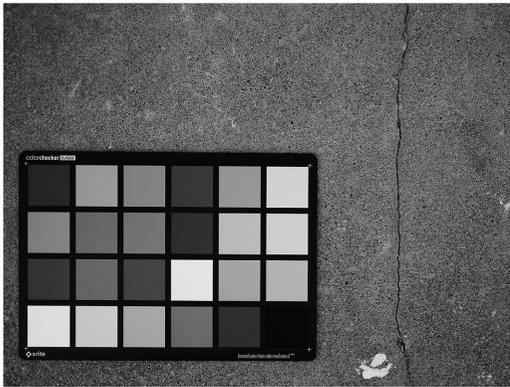
写真8 空き家壁面のひび割れ部分とカラーチャート

することで視覚的に理解しやすい表示方法を実現する。屋外での撮影においては天候による環境光の違いが誤検出要因のひとつとなる。そこで、照明条件が異なる環境においても安定した検出・表示を実現するための前処理として、カラーチャートを利用した画像の色補正を行う。写真8に実験対象のひび割れ部分と色補正処理に利用したカラーチャート（マクベスチャート）を示す。写真9に白色点推定¹¹⁾を利用した色補正画像を示す。

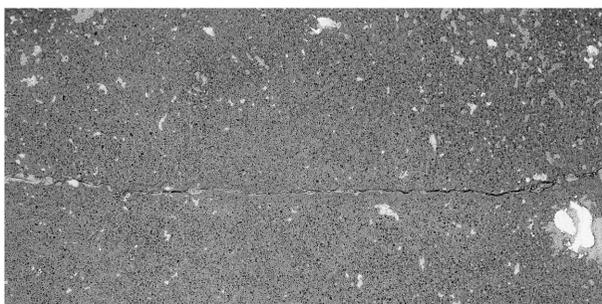
顕著性マップの導出には環境光の影響を抑制した色補正画像を利用する。図5に検出対象領域のみを切り出した元画像、図6に色補正画像、図7に顕著性マップを示す。顕著性マップは画像中で人間が目出しやすい領域をより明るく表示した画像であり、本実験においては、明るい領域がひび割れとして検出された部分に対応する。図8は顕著性マップと元画像を合成した結果である。

実験の結果から幅が狭いひび割れの未検出や細かな誤検出部位が残るものの、およそそのひび割れ部分の自動検出とその視覚化が実現できていることが分かる。今後の課題は、独自の画像特徴量を設計し、顕著性マップと併用することで更なる検出精度向上を実現すると共に、目視による外壁劣化診断結果と画像処理による診断結果を照合し、自動劣化診断技術の精度を検証することである。

図8 元画像と検出部位の合成結果
