タイトル	北海道における鉄筋コンクリート造建築物の外断熱外装材の耐久性確保に関する研究
著者	足立, 裕介; ADACHI, Yusuke
引用	北海学園大学工学部研究報告(52): 7-16
発行日	2025-01-10

# 北海道における鉄筋コンクリート造建築物の外断熱外装材の 耐久性確保に関する研究

## Research on ensuring durability of external insulation materials for reinforced concrete buildings in Hokkaido

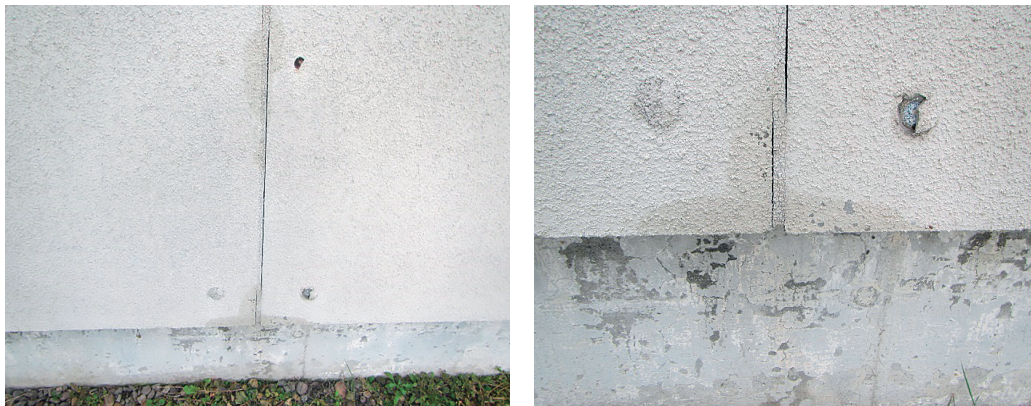
写真3 複合板間シーリングの切れからの水の浸入と滲出、ファスナー頭部における剥離 (右は接写)

複合板間にはシーリングが施工されているものの、複合板とシーリング界面の接着が切れており、水が浸入しやすい状況となっている。写真は撮影前に比較的強い降雨(5mm/時程度)が15分ほどあった際に撮影したものであり、雨水が複合板背面へ浸入してしまっていることがわかる<sup>14)</sup>。
