地域財としての建築ストック

地域再生に資する空き家の診断・リノベーション技術に関する研究

岡 本 浩 一*・足 立 裕 介*
植 松 武 是*・高 氏 秀 則**

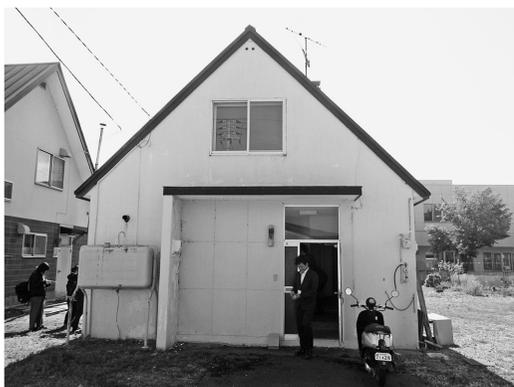
写真1 東面全景

外観を確認した結果、塗装の剥がれといった外装材の劣化が確認された程度であり、不同沈下によるひび割れ等は確認されなかった。

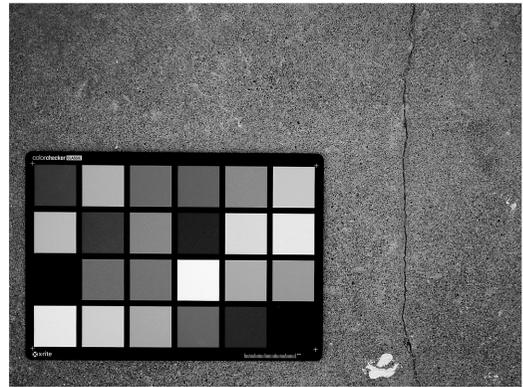
写真9 カラーチャートを利用した色補正画像

することで視覚的に理解しやすい表示方法を実現する。屋外での撮影においては天候による環境光の違いが誤検出要因のひとつとなる。そこで、照明条件が異なる環境においても安定した検出・表示を実現するための前処理として、カラーチャートを利用した画像の色補正を行う。写真8に実験対象のひび割れ部分と色補正処理に利用したカラーチャート（マクベスチャート）を示す。写真9に白色点推定¹¹⁾を利用した色補正画像を示す。

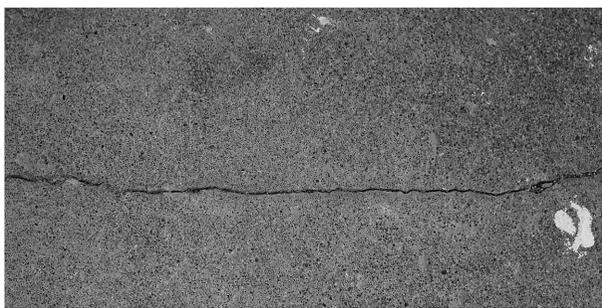
図5 元画像（ひび割れ部分：反時計回りに90度回転）

顕著性マップの導出には環境光の影響を抑制した色補正画像を利用する。図5に検出対象領域のみを切り出した元画像、図6に色補正画像、図7に顕著性マップを示す。顕著性マップは画像中で人間が目出しやすい領域をより明るく表示した画像であり、本実験においては、明るい領域がひび割れとして検出された部分に対応する。図8は顕著性マップと元画像を合成した結果である。

実験の結果から幅が狭いひび割れの未検出や細かな誤検出部位が残るものの、およそそのひび割れ部分の自動検出とその視覚化が実現できていることが分かる。今後の課題は、独自の画像特徴量を設計し、顕著性マップと併用することで更なる検出精度向上を実現すると共に、目視による外壁劣化診断結果と画像処理による診断結果を照合し、自動劣化診断技術の精度を検証することである。
