タイトル	北海道における鉄筋コンクリート造建築物の外断熱外装材の耐久性確保に関する研究
著者	足立, 裕介; ADACHI, Yusuke
引用	北海学園大学工学部研究報告(52): 7-16
発行日	2025-01-10

# 北海道における鉄筋コンクリート造建築物の外断熱外装材の 耐久性確保に関する研究

## Research on ensuring durability of external insulation materials for reinforced concrete buildings in Hokkaido

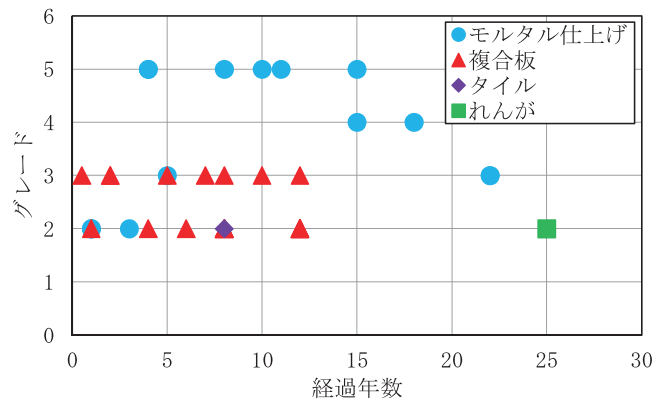
図1 外装材毎の経過年数と劣化程度の関係

図1に外装材毎の経過年数と劣化程度を示す。ここでは、表3に記した劣化のうち、経過年数が明らかであるもののみを抽出している。なお、今回参考にしたいずれの文献も、外装材やコンクリート躯体に発生する劣化現象の究明を目的として写真を収集している。このことから、写真は技術者が当時の建築物において問題となる著しい劣化現象を撮影していると考えて考察を行うこととする。

最も劣化程度が著しくなる傾向を示すのは、モルタル仕上げであり、グレード5を示すものは、いずれも15年以内に劣化が進行している。グレード3以上のモルタル仕上げ建築物の写真が掲載されているのは文献<sup>5)8)</sup>であり、その出版年を考慮すると、1980年以前の建築物の写真であると考えられる。1960年代の外壁モルタル仕上げ、庇の仕上げをみると20mm程度のモルタル仕上げが一般的に使用されており<sup>9)</sup>、モルタルが十分な保護性能を発揮していなかったものと推察される。また、コンクリートについては、AE剤の使用がJIS A5308において義務付けられた1978年以前と以後で凍害劣化状況が変化したとの報告<sup>10)</sup>がある。

合板は、ボード状の断熱材の表面に外装材を取り付けた工場製品であり、1980年代の外断熱建築物に多く用いられている<sup>7)</sup>。新築時は打込み、改修時には外断熱改修時接着剤やファスナーを用いて鉄筋コンクリート躯体に取り付ける。複合板間は断熱材を挟み込んでシーリング材を充てんすることが一般的である。図1では15年以内にグレード3を上限とした劣化が発生していることがわかる。これは、2章において考察した外断熱外装材の耐用年数6～15年程度と概ね一致する。その理由は、モルタルと比較して厚く、強固に固定されていること、断熱性が高いため、コンクリートが劣化の原因となる温度変化の影響を受け難くなることであると考えられる。前述のモルタル仕上げと比べると劣化の程度は軽度であり、外装材として躯体の保護性能を十分に発揮しているものの、様々な材料を使用していることからその接合部、附着部において劣化や水の浸入が生じている。写真3はその例である。
