画像処理を用いたRC造建物ひび割れ長さの測定に関する検討

Study on Measuring of Concrete Crack Length for RC Buildings using Image Processing

要 旨

RC造マンションの大規模修繕工事において、外壁のひび割れ補修は主要項目のひとつである。今回札幌市中央区の某マンションにおいて、外壁塗装面および外壁タイル下のコンクリートひび割れをデジタルカメラで撮影し、簡易な画像処理を行ってひび割れ長さを評価する機会を得た（調査日：2016/5/19, 6/2, 6/14）ので、その測定法の現場適用性について検討を行った。本論では、画像処理手法の概要および実際に適用する際の留意点等について述べる。

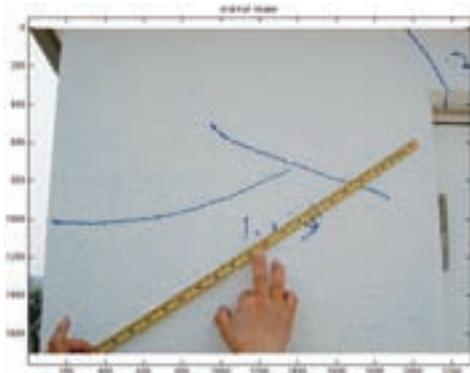
(a) オリジナル画像（塔屋外壁ひび割れ）

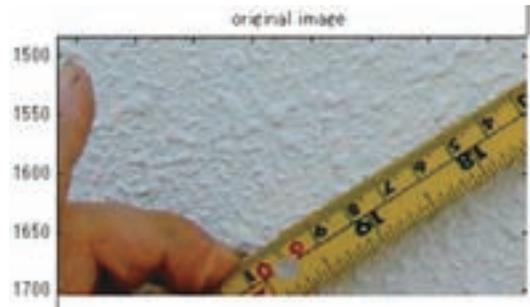
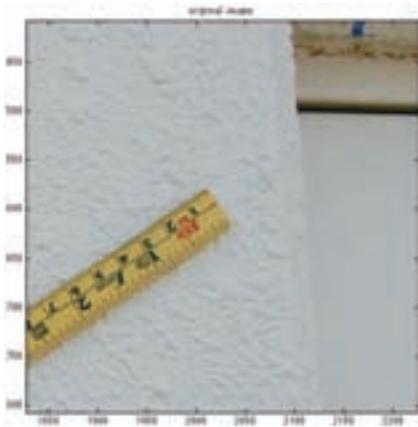
(b) 左下スケール基準点

(c) 右上スケール基準点

- 1) ひび割れ方向の区別を入力。鉛直方向に近いとき 0，水平方向に近いとき 1 とする。
- 2) 2つのスケール基準点をクリック指定（基準点は、ひび割れの全長をカバーする様にひび割れ両端点付近を選択）
- 3) 上記手順 2) で指示した各基準点の拡大画像を確認し、スケール基準点をクリックする。その際、2基準点の目盛の差：基準点間距離を書き留める（

図-1 (b), (c) 参照)。

図-1 (b), (c) の例では2つの基準点の目盛を600mm, 0 mm としたので、

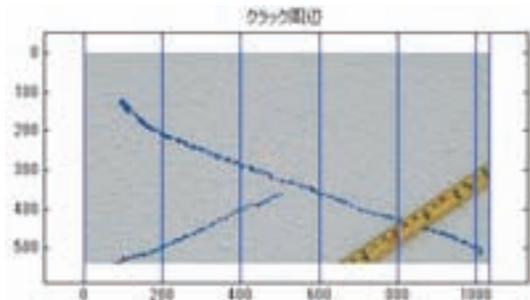
(d) ひび割れトリミング画像の分割状況

- 6) ひび割れ全体を包含する様に対角頂点をクリックし、オリジナル画像をトリミング。次いで、縦或いは横の青線によりトリミング画像を分割表示（

図-1 (d) 参照)。
- 7) 上記分割画像において、ひび割れと青線の交点をクリックする。ただし、最初と最後の分割画像の外側端部境界線については、ひび割れの端点を鉛直或いは水平に延長した点付近をクリック。この操作は、次の手順において青線で区切られた各画像を拡大表示し、ひび割れを画像中央付近に寄せる準備である。

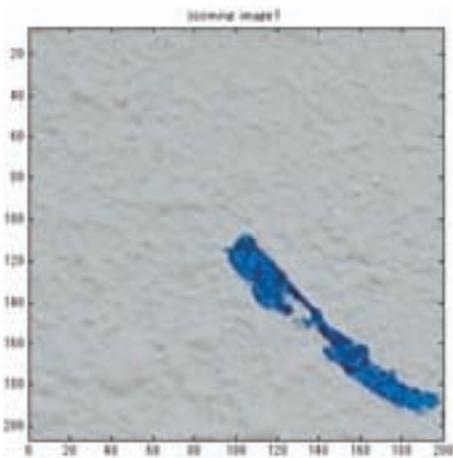
(e) ひび割れ左端点側拡大画像

- 8) 拡大した分割画像（

図-1 (e) 参照）を確認後、ひび割れの片方の端点をクリックスタート点とし、ひび割れ線に沿い適宜各ひび割れの折れ点をクリックする。もう片方の端点に到達したら、ひび割れが赤線で描画され、測定長が画像の左上部に表示される（

実際のひび割れ写真（有効画素数=2304×1704pixel, 4608×3456pixelの2種類）には、以下に示す特徴がある。明瞭にひび割れが認識できるもの（ケース 1）、ひび割れ画像を拡大して漸くひび割れが認識できるヘアークラック（ケース 2）、水性アクリルウレタン仕上の外壁塗装ひび割れか躯体に到達しているひび割れかの判別が外見上困難なもの（ケース 3）、更にはコンクリート、モルタルの微粉末によりタイル下のひび割れが目潰しされたもの（ケース 4）、1 本のひび割れ線上に上記各ケースが複数組合わさったもの（ケース 5）、壁面方位や天候の影響に拠り画像が暗くなり（明度の低下）ひび割れの判別が難しいもの（ケース 6）、撮影位置の制約からひび割れに対して斜め左右或いは上下からの撮影とならざるを得ないもの（ケース 7）と様々である。例えば、図一 1 (e) はケース 2 或いは 3 で且つ 6 に該当する。以下に夫々の代表例を示す。なお、図一 9, 10 は、45 二丁掛タイルがスケール代わりとなり、スケールの写し込みが不要な例である。

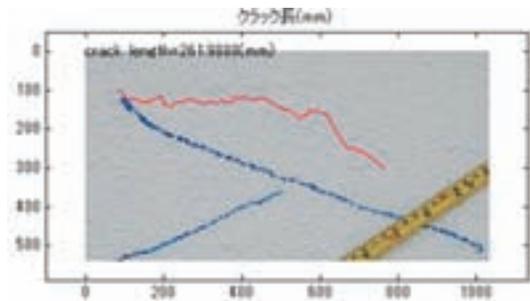
(f) ひび割れ長さ算定画像

図-1 画像処理のフロー（有効画素数2304×1704pixel）

図-1 (f) 参照)。

表一 1 は、図一 1 に示した例について画像処理を行った際の Matlab コマンドウィンドウ画面を示したものである。表中下から 2 行目は、各拡大画像でひび割れに沿い端までクリックしたら最後にエンターキーを押下して次の拡大画像へ進むことを示唆している。図一 1 (f) に示される例では、ひび割れ測定値は約 262mm で、プログラム実行開始から終了までの計算所要時間はノートパソコン Panasonic CF-S 9 で表一 1 の最終行にある様に約 140 秒であった。上記手順に慣れないうちは所要時間 5 分程度を必要とするが、次第にその時間は短縮されるであろう。

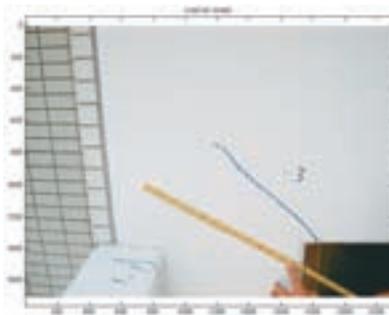
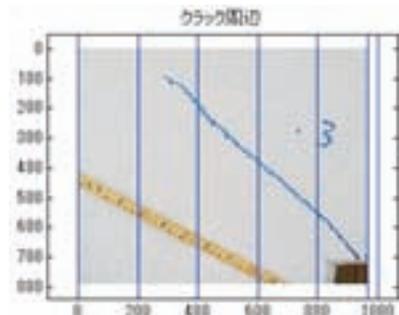
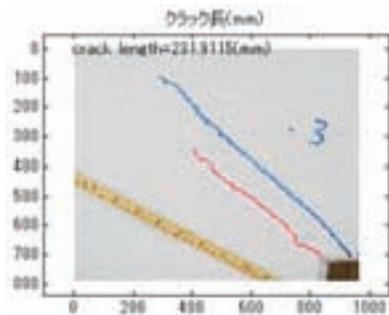
(a) オリジナル画像

(b) トリミング後分割画像

(c) ひび割れ長 (232mm)

図-4 ケース1 (有効画素数2304×1704pixel)

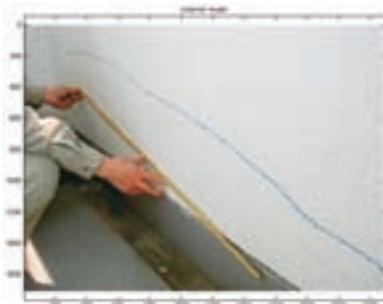
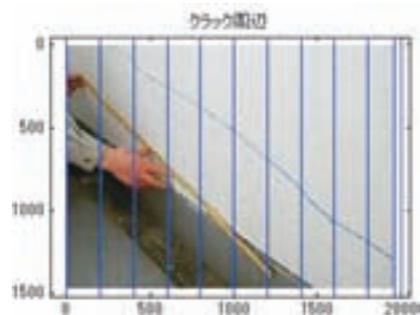
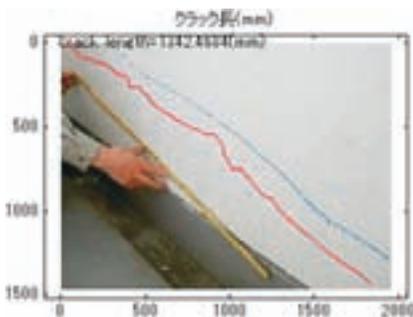
(a) オリジナル画像

(b) トリミング後分割画像

(c) ひび割れ長 (1342mm)

図-5 ケース1, 7 (有効画素数2304×1704pixel)

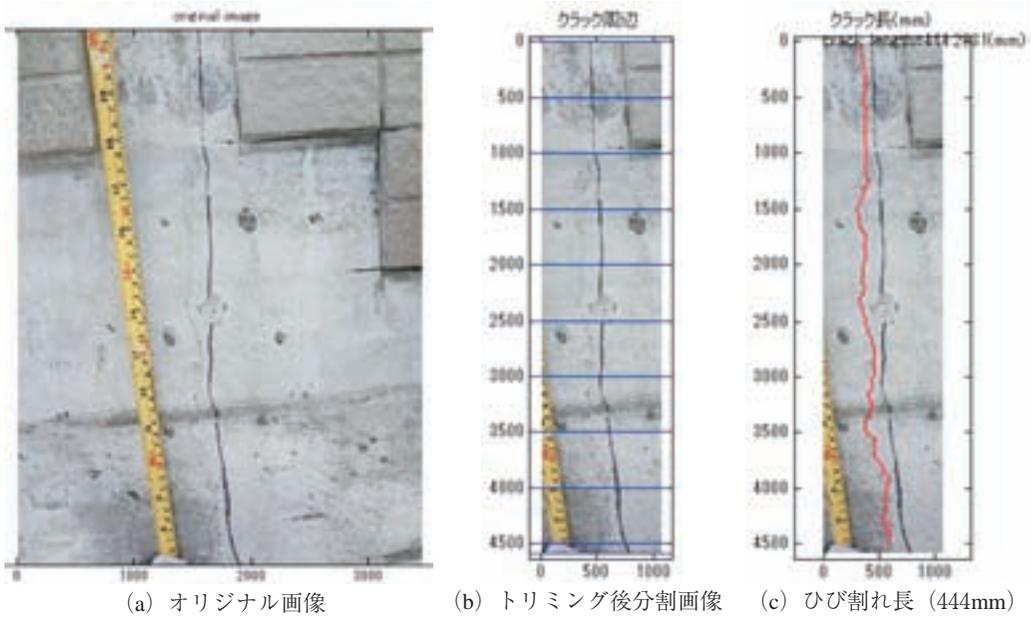
図-7 ケース5 (タイル下ひび割れ, 有効画素数4608×3456pixel)

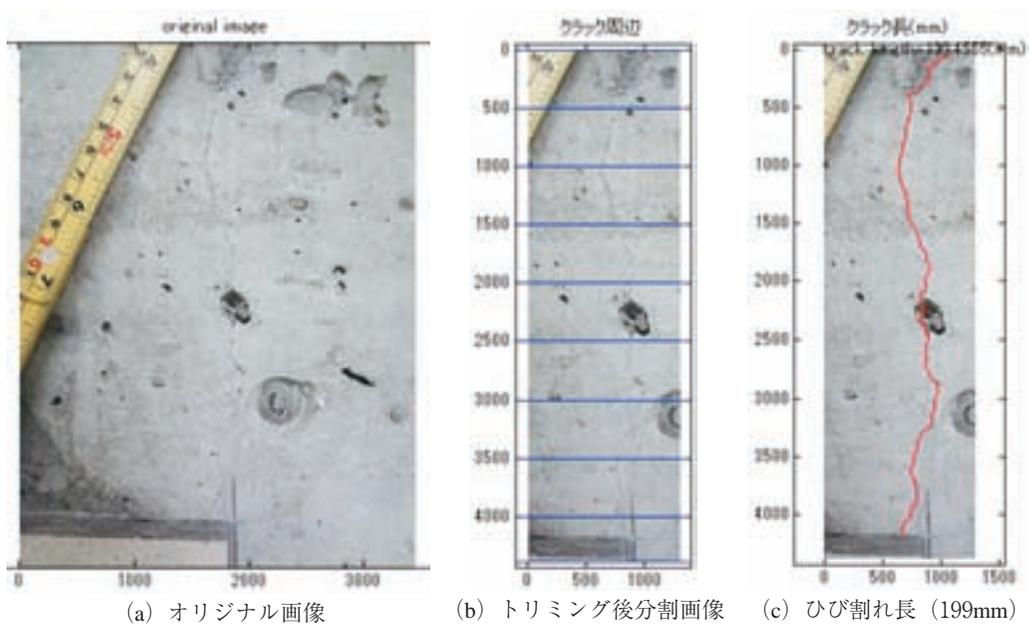
図-8 ケース1 (タイル下ひび割れ, 有効画素数4608×3456pixel)

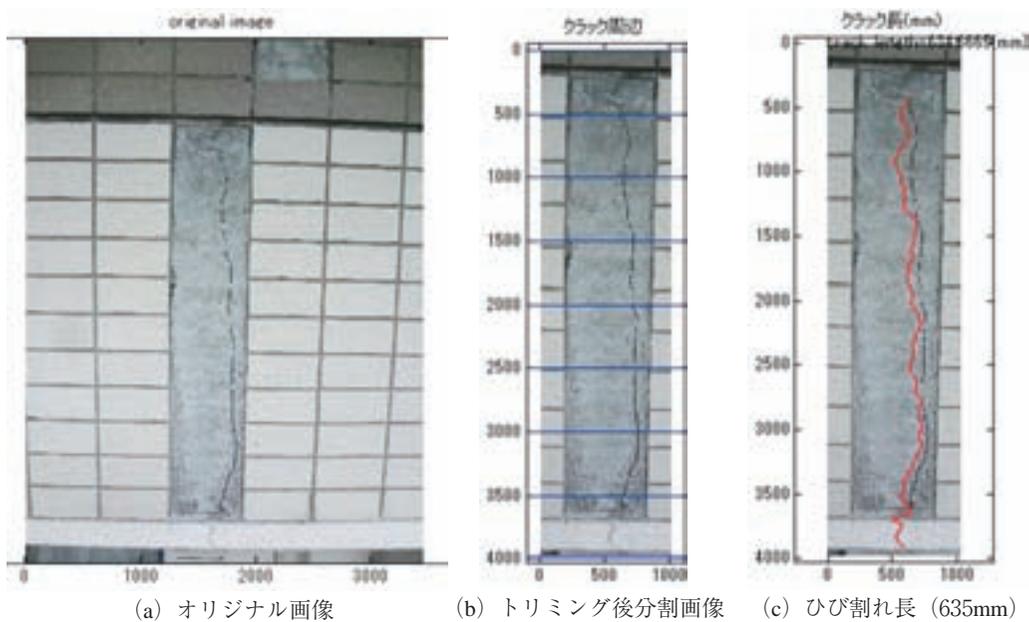
図-9 ケース4 (タイル下ひび割れ, 有効画素数4608×3456pixel)

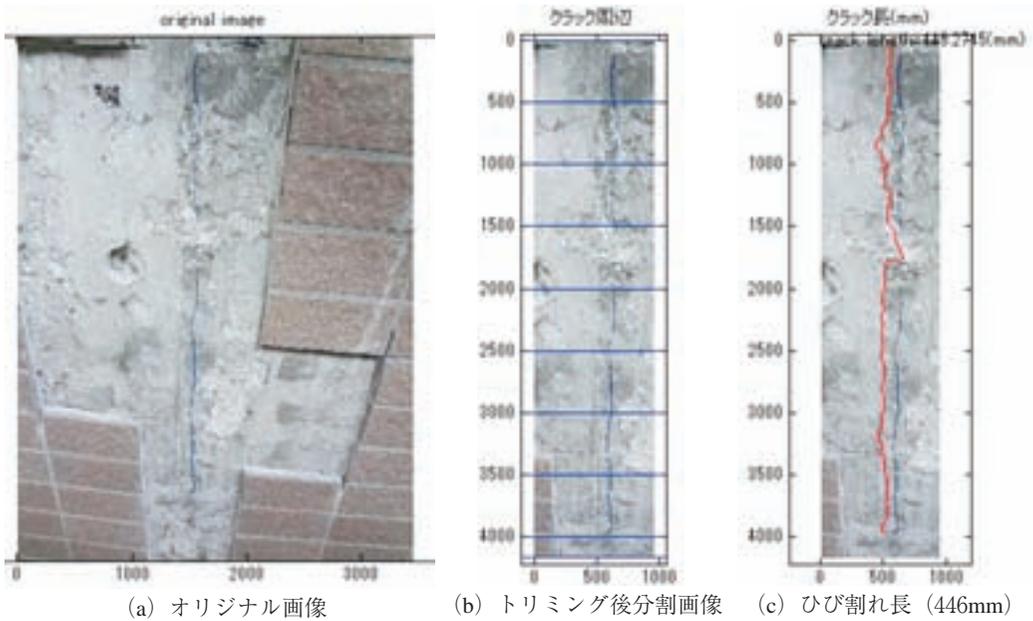
図-10 ケース 4, 7 (タイル下ひび割れ, 有効画素数4608×3456pixel)

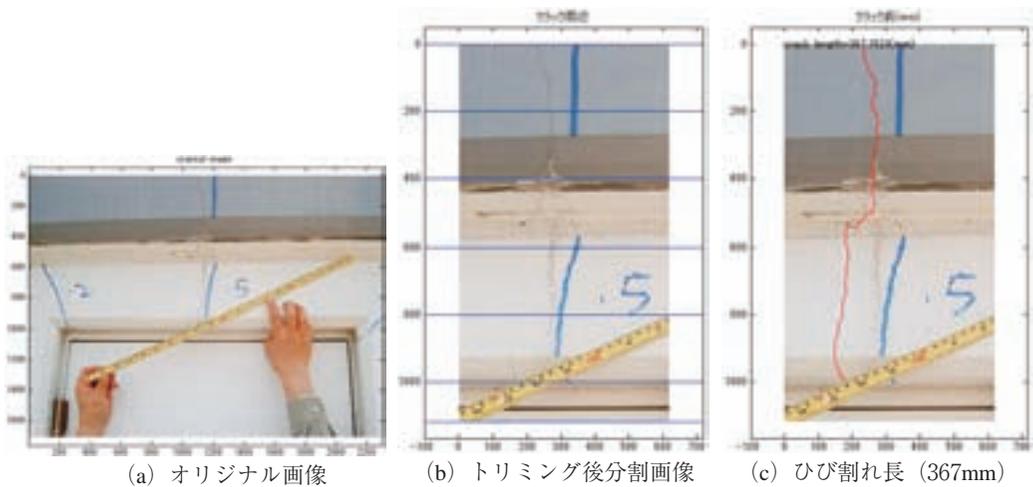
図-11 外壁面に凹凸を有する不適当な算定ケース (有効画素数2304×1704pixel)

上記とは異なり、撮影面が平面的な拡がりと奥行を有する場合 (図-11の例), 奥行面を下から見上げた写真撮影も必要となる。図-11の例では、へこみが2段あるので4回に分けてひび割れ長さを算定しなければならない。しかしながら、奥行面の撮影を省略して奥行方向も含め1回の算定に無理に纏めた場合、評価長さ (367mm) は実際より過小評価された結果となる。したがって、この様な処理は避けねばならない。

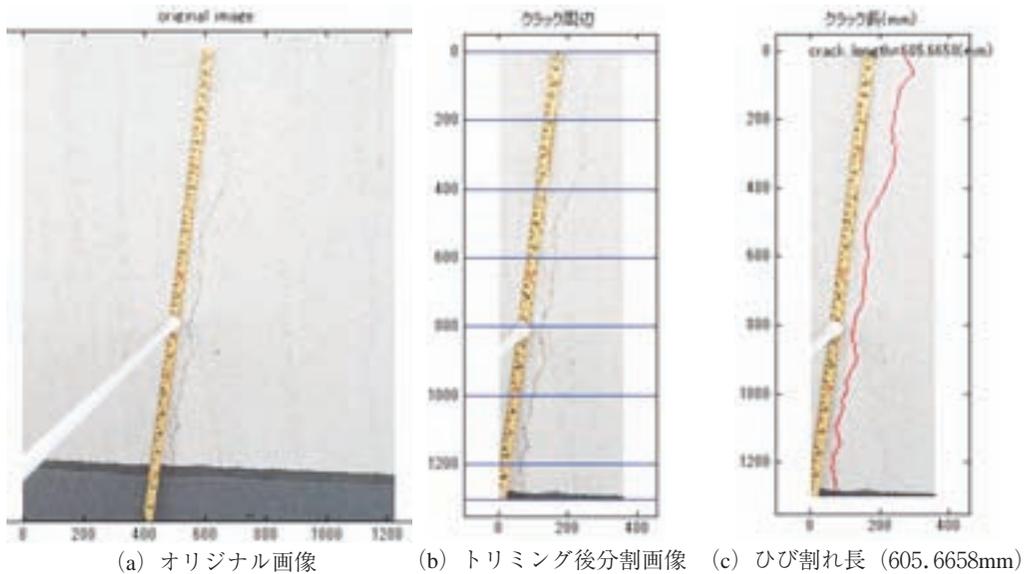
図-12 統計処理実施ひび割れサンプル (有効画素数2304×1704pixel)

最後に画像処理で実測長を算定したデータのばらつきについて述べる。図-12はバルコニー手摺壁 (逆梁を手摺壁に兼用) に生じたひび割れを示すもので、表-2はこのひび割れに関して画像処理を20回試行した結果である。同表に示す様に平均値602.0852 (mm), 標準偏差値 σ

=4.5313 (mm) および (平均値+3 σ) / 平均値=1.0226の値が得られた。ばらつきの指標である標準偏差値が予想外に小さいのは、ひび割れの全長を分割した拡大画像がトレースを容易且つ正確にしたためと思われる。
