# 北海道における外断熱改修の鉄筋コンクリート躯体に対する有効性に関する研究

A Study on the Effectiveness of Exterior Thermal Insulation Renovation  
for Reinforced Concrete Buildings in Hokkaido

北海道に1960年代から70年代にかけて建設され、1980年代に外断熱改修された6棟の鉄筋コンクリート造建築物の、外断熱の外観状況および背面状況、鉄筋コンクリート躯体の外観状況、中性化深さおよびかぶり厚さ、鉄筋の腐食状況を調査した。そのうち、本研究では鉄筋コンクリート躯体に関する結果を報告する。調査および分析の結果、外断熱により鉄筋コンクリート躯体は十分に保護され、外断熱により鉄筋腐食の確率が45~78%低減されること、外断熱材の接着方法が異なっても、外断熱材は中性化深さを30%以上抑制できることを明らかにした。また、北海道において中性化深さが増大する傾向にあった壁において、外断熱により中性化がさらに抑制されることを明らかにした。具体的には、日光により乾燥しやすい外壁面では外断熱により中性化が最大35%減少し、水の影響を受ける表面では49%減少した。

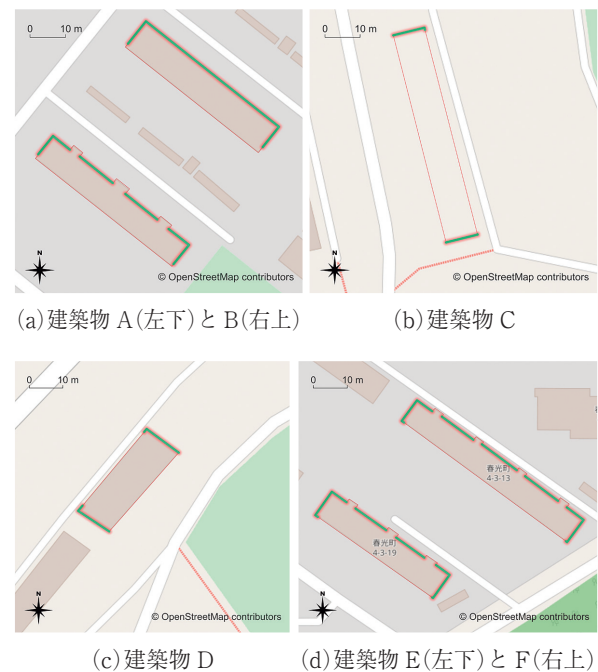
図 1 各建築物の配置と外断熱改修位置（緑線）<sup>6)</sup>

各建築物の配置と外断熱改修位置（緑線）の関係を図 1 に示す。いずれも妻面と非バルコニー面の外断熱改修を行っている。なお、階段室が非バルコニー面に突出して設置されている場合、その外壁は外断熱改修されていない（建築物 A、E、F）。建築物 C と D では妻面から非バルコニー面の妻面に最も近い窓の端部まで連続的に外断熱改修されている。建築部 E と F では、妻面からバルコニー面の妻面に最も近い窓の端部まで連続的

に外断熱改修されている。

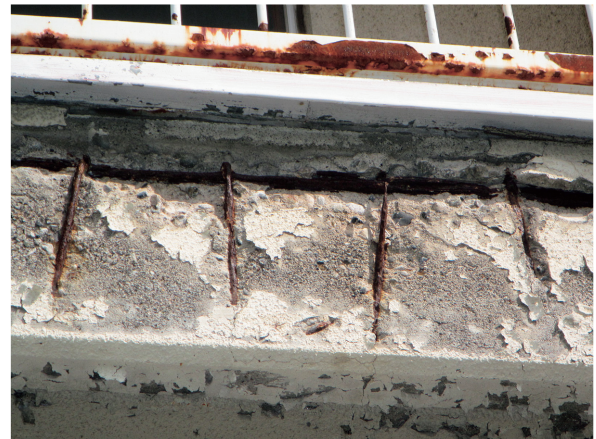
図4 バルコニー先端部の変状(建築物A)<sup>7)</sup>

外断熱改修されていない部位において、最も著しい劣化が確認された部位はいずれの建築物においてもバルコニーの先端部分であり、図4に示すように、かぶり不足による鉄筋露出や塗装剥がれ、表層コンクリートのスケールが混在している状況であった。バルコニーは日射の当たる方位に設置されているため、凍結融解作用や乾湿を受けやすい環境である。また、上部からの水の接触を防ぐために笠木が設置されているものの、バルコニー支柱基部と笠木の取り合い部分に隙間が生じており、笠木の背面に水が侵入しやすい状況であった。これらに竣工当時の施工精度の低さが相まって変状が生じたものと推察された。

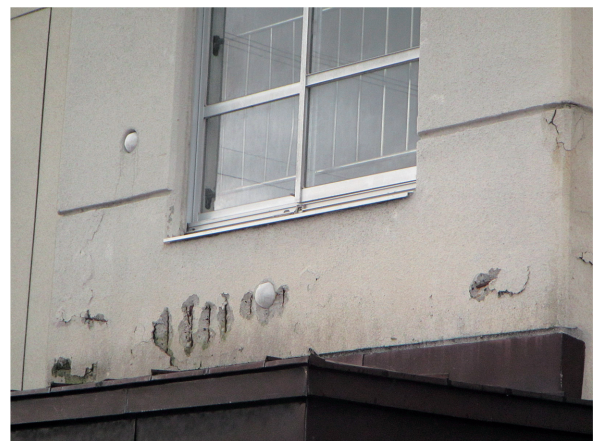
図5 階段室外壁の変状(建築物A)

一方、階段室が面している非バルコニー面では、窓の下部（または目地の下部）において腐食鉄筋の露出やコンクリートの浮き、剥がれが確認され

た（図5）. 施工精度の低さに加え、これらは窓や目地から流れ落ちる水の影響を受けているものと推察された.

図 5 に示した通り、窓下の壁に鉄筋の腐食とコンクリートの剥離が発生していることが明らかとなった。窓の下の壁は窓から流れ落ちる水の影響を大きく受ける部分であり、寒冷地では水による鉄筋腐食や凍害が発生する。これらの劣化により中性化が進みやすくなったと考えられる。

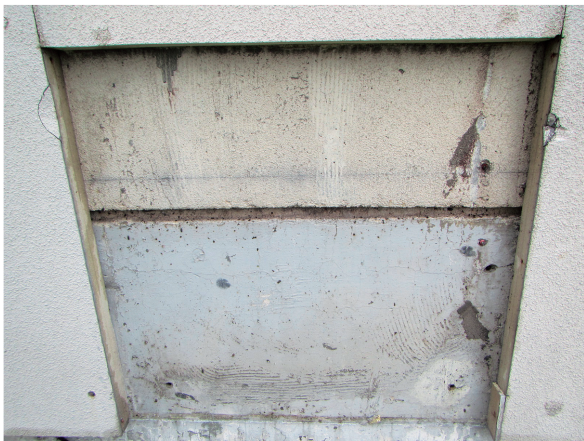
いずれの建築物においても外断熱を数か所で剥がし、外断熱背面のRC躯体状況を確認したが、外断熱改修されていない部分で確認された変状は全く確認されなかった. ただし、一部で水が侵入している状況が確認された（図6）.

図6 西面外断熱材撤去後の状況(建築物A). 撤去後表面が全体的に湿っていた.

ただし、外断熱やパネル間のシーリングの劣化により裏面に水が浸入すると、コンクリート表面の脆弱化がさらに進行する可能性がある。したがって、窓下部の外断熱面の防水対策状況を定期的に確認することが重要である。

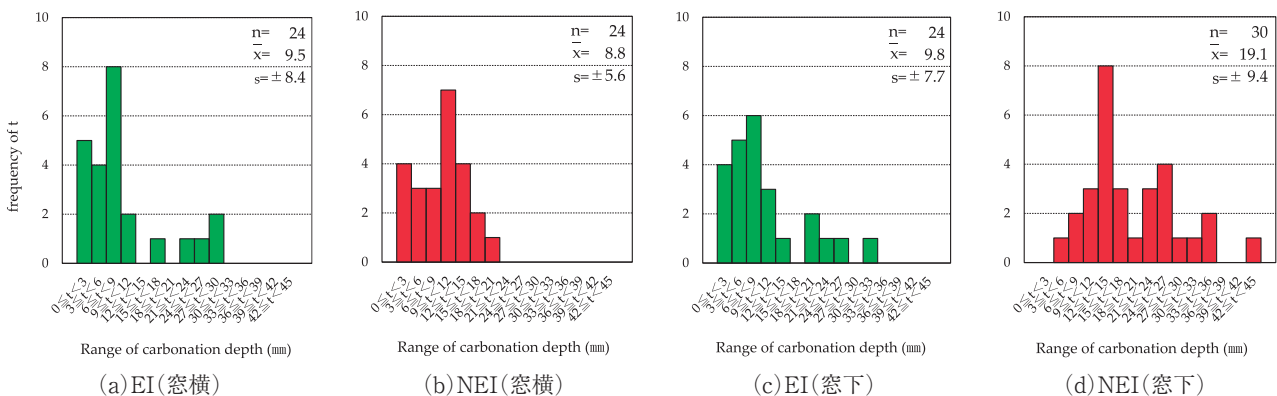
図 8 に A 棟外壁の窓下と窓横の中性化深さの分布を示す。以下、外断熱で覆われた位置のデータ (EI) を緑色のグラフ、外断熱で覆われていない位置のデータ (NEI) を赤色のグラフで示す。和泉らは、鉄筋コンクリート構造物における十分に進行した中性化深さの分布を調査し、その分布が正規分布に近いことを示している<sup>8)</sup>。今回の調査では中性化が十分に進んでいないデータも含まれているため、分布の形が正規分布に近くない場

表 3 に各条件の代表値と解析・試験結果を示す。NEI の中性化深さの平均値を見ると、窓の横の壁では窓の下の壁よりも炭酸化が 54% 進行していないことがわかる。このことから、水にさらされる箇所では炭酸化が進行しやすいものと考えられる。また、窓の下で EI と NEI の中性化深さ平均値を比較すると、NEI (100%) に対して EI の方が低かった (51%)。

以上より、寒冷地の水にさらされる部位では、外断熱が中性化の進行を抑制した判断できる。

図 8 建築物 A の北東面外壁の窓下および窓横の中性化深さの分布<sup>6)</sup>。ここで、n：サンプル数，x：平均値，s：標準偏差。

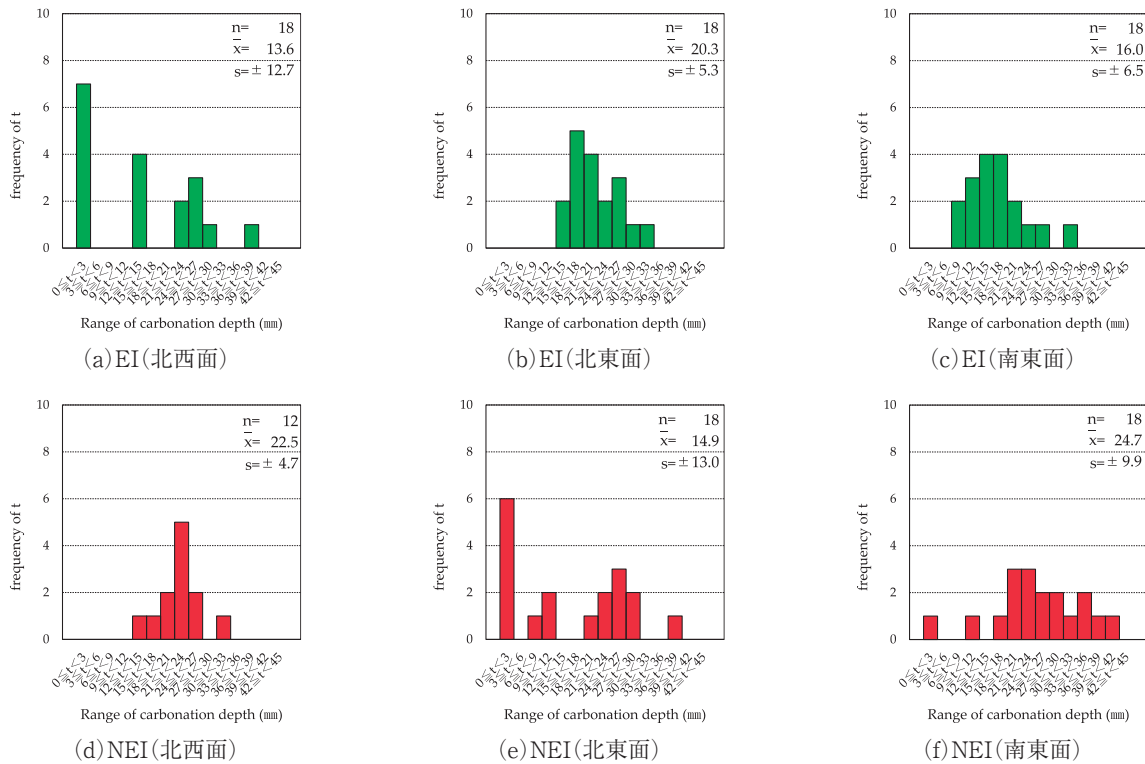
図9 B棟基礎側面の中性化深さの分布<sup>6)</sup>

図 9 に建築物 B 基礎側面の中性化深さの分布を示す。EI の北西面と NEI の北東面に 2 つの

ピークが存在する。これは中性化が全く進んでいないコンクリートコアが存在したためである。今回の調査の目的は、外断熱の有無による中性化の進行の違いを把握することである。そこで、中性化が進行しているコンクリートコアを対象に研究を進めることとした。表4に中性化が進行したコンクリートコアの各種統計値を示す。NEIのデータを見ると、日照時間が長いほど、中性化深さが大きくなることわかる。和泉らも同様の結果を得ており、日照時間が長いほどコンクリートが乾燥し中性化が進むと説明している<sup>8)</sup>。

一方、NEI壁に対する中性化深さ比を見ると、日照時間が長いほど減少が大きくなっていること

がわかる。ウェルチの両側 t 検定は、南東面で  $p=0.00448<0.01$  という結果であり、日照時間の長い壁においては、外断熱改修により日射による中性化の進行が抑制されることが明らかとなった。

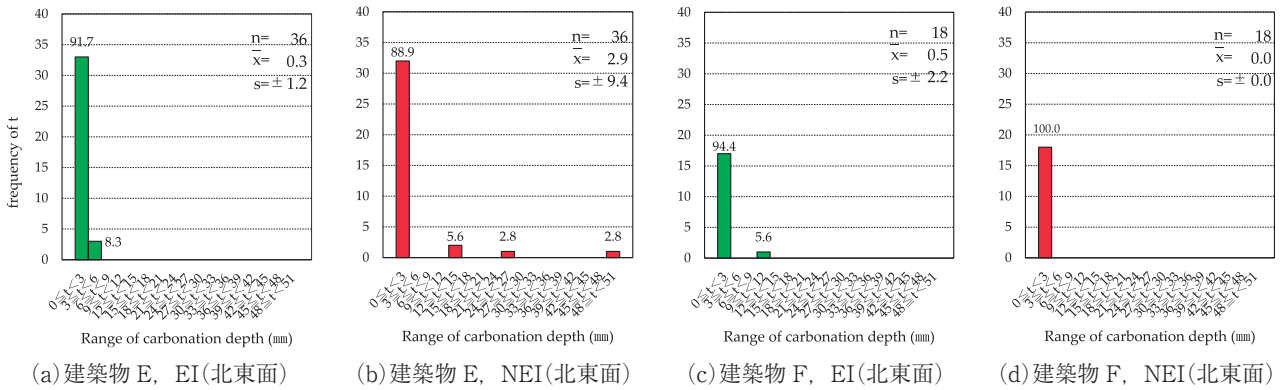
図10 モルタル層付外壁コンクリートの中性化深さに及ぼす外断熱の影響<sup>6)</sup>

図10に建築物EおよびFのモルタル層を有する外壁コンクリートの中性化深さに及ぼす外断熱材の影響を示す。いずれの場合も中性化深さ3mm未満の割合が88%以上を占めており、外断熱の有無に関わらず、中性化はほとんど進んでいないことがわかる。

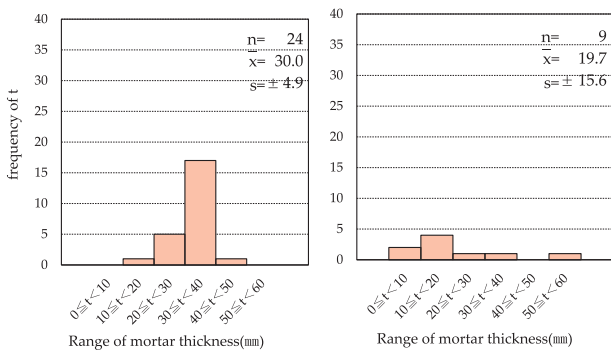
図11 建築物EとFのモルタル厚さ<sup>6)</sup>

図11に建築物EとFのモルタル厚さの分布を

示す。平均モルタル厚さは建築物Eで約30mm、Fで約20mmであった。1960年代にはRC躯体の施工精度が低かったため、その修正のためにモルタルが塗られたこともあり、建築物ごとに厚さが異なっていると考えられる。

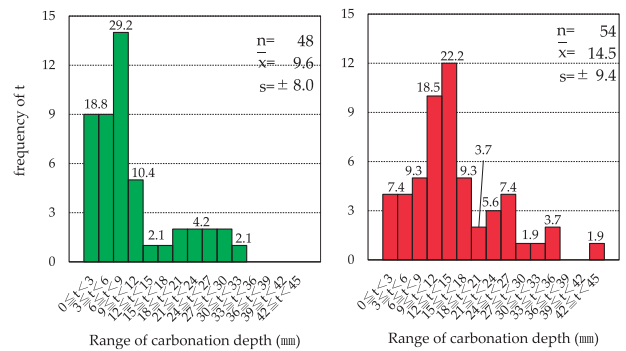
図12 建築物A(北東面)の中性化深さの分布<sup>6)</sup>

比較のために、図12に、建築物Aにおける同じ方位の炭酸化の進行を示す。建築物Aにはモルタル層がなかったため、NEIでは中性化が進行しているが、建築物EやFのようにモルタル層が存在する場合には、外断熱を行わなくても中性化はほとんど進行しなかった。

また、建築物Aのようにモルタル層のない場合は、外断熱を施すことで分布がモルタルありの場合に近づいている。このことから、中性化の進行度が高い場合には、外断熱による中性化抑制が効果的に働くことが明らかとなった。

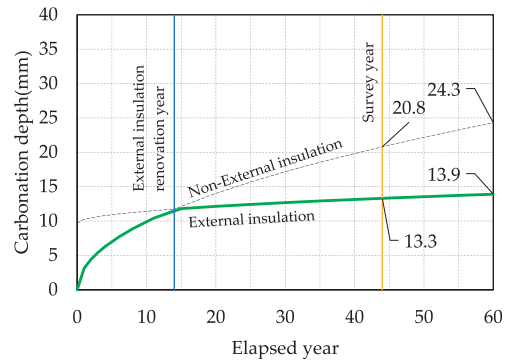
図13 外断熱による中性化抑制効果の比較<sup>6)</sup>

(a) 建築物 A (櫛引接着剤使用, 北東面)

(b) 建築物 D (ボール状接着剤使用, 北西の壁)

その予測結果を図13に示す. これより, いずれの場合も外断熱施工後は数ミリ程度しか中性化が進行せず, 高い中性化抑制効果を示していることがわかる. 経過年数60年の時点で比較した場合, 外断熱により建築物Aでは39.1%, 建築物Dでは42.8%中性化が抑制されると推定された.
