タイトル	講演2「ウクライナの木造教会堂建築 歴史的背景 及び構成上の特質 」
著者	ハターエヴァ, テチャーナ; KHATAEVA, Tetyana
引用	北海学園大学人文論集(75): 12-23
発行日	2023-08-31

講演2 「ウクライナの木造教会堂建築 — 歴史的背景及び構成上の特質 —」

ハターエヴァ・テチャーナ

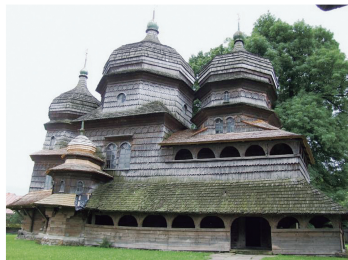
校倉が教会堂の構成の単位になって、その三つが一行に並ぶのは、三部構成プラン(下図)です。入口のドアが西側にあります。三つの青い丸で囲まれているのはそれぞれの単位(部屋)になっており、それぞれに名前がついています。その入口の部屋は婦人室、真ん中の部屋は礼拝室、一番東側にあるのは祭壇室です。祭壇室は祭壇が置かれている部屋で、真ん中の礼拝室と祭壇室との間に壁があります。イコノスタシスがその壁にあって、礼拝室で礼拝が行われます。婦人室は、玄関間みたいな部屋です。昔、女性と男性が別の部屋で礼拝に参加することになっていて、婦人室は女性のための部屋でした。さらに、まだ洗礼を受けていない人は、この婦人室に集まって、礼拝を聞いていました。

外観の写真を見ていただきます。これは、リヴィウ州のドロゴビチ市にある聖ユーリイ教会堂です。三部構成プランであり、外観からそれぞれの部屋の位置が確認できます。

次に、二つ目の十字形プランです。形を見ると十字になっています。校倉の数は少なくとも五つ以上です。三位一体教会堂は、唯一、九つの部分からできてい

伝統的な木造教会堂の構法は、校倉造りです。校倉造りは、簡単に言うのと、ログハウスみたいなもので、木材を水平にして重ねていく構法です。その木材が交差している仕口の切り込みによって、木がしっかりと組み上げられていきます。

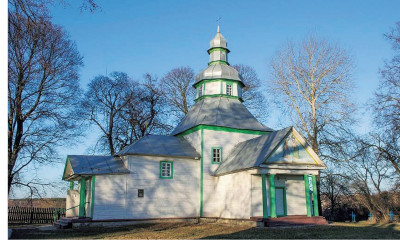
また歴史の話に戻りますが、1841年のロシア教会会議では、ロシア様式という教会堂のスタイルが決まり、それ以外のスタイルで教会堂を建ててはいけないという会議決議がありました。右の教会堂が、まさに、そのロシア様式で造られた教会堂です。形が非常にシンプルなロシア様式は、婦人室の上に必ず鐘楼（鐘塔とも言う）があり、礼拝室の上に塔が一つだけあることが特徴的です。一方、ウクライナの伝統的なスタイルは全く違います。

次に注目したいのは、ロシア教会会議という会議が行われた1841年です。その会議で、教会堂を建てる際、適用すべき平面プランが決まりました。キリスト教化以降、1000年ぐらいの年月をかけ、形成されてきたウクライナ独自のスタイル、伝統的な平面プランの使用は禁止されました。さらに、既に建てられた教会堂は改造の対象になりました。

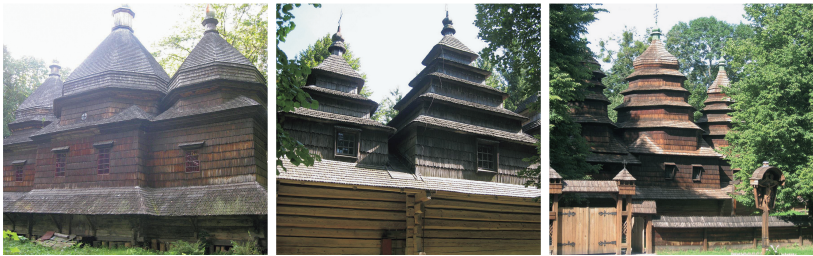
下はウクライナ独自のスタイルで、どんどん上に伸びていくような姿がウクライナの木造教会堂の特徴です。

内部の空間が上に伸びていくような構成は、17世紀後半から18世紀後半まで主流だったウクライナ・バロック様式の特徴でもあります。聖ソフィア大聖堂の今の姿は、ウクライナ・バロック様式によるものです。そ
