タイトル	第8章 地理情報システムによる有珠山噴火地域における道路災害発生箇所の推定手法と避難計画に関する研究(<特集・総合研究>自然災害に伴う地域変化と復興に関する研究: 北海道・有珠山噴火災害地域を対象にして(I))
著者	
引用	開発論集,71: 139-154
発行日	2003-03-31

第8章 地理情報システムによる有珠山噴火地域 における道路災害発生箇所の推定手法と 避難計画に関する研究

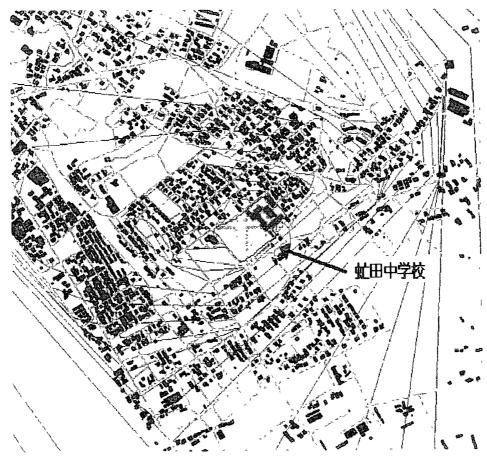
図 22 等負荷距離分布図と建物配置とレイヤーの重ね合わせ

レイヤーを重ねあわせたものである。重ねあわせにより等負荷距離線間ごとに含まれる世帯を調べ、その距離を虻田中学校までの負荷距離として算出し、この解析作業を他の避難所についても行った。表 5 は 4941 戸の世帯から 6 箇所の避難所までの負荷距離の算出例である。
