タイトル	第8章 地理情報システムによる有珠山噴火地域における道路災害発生箇所の推定手法と避難計画に関する研究(<特集・総合研究>自然災害に伴う地域変化と復興に関する研究：北海道・有珠山噴火災害地域を対象にして(1))
著者	武市，靖；片井，浩太；松村，慎一
引用	開発論集，71：139-154
発行日	2003-03-31

第8章 地理情報システムによる有珠山噴火地域 における道路災害発生箇所への推定手法と 避難計画に関する研究

武市 靖*・片井 浩太**・松村 慎一***

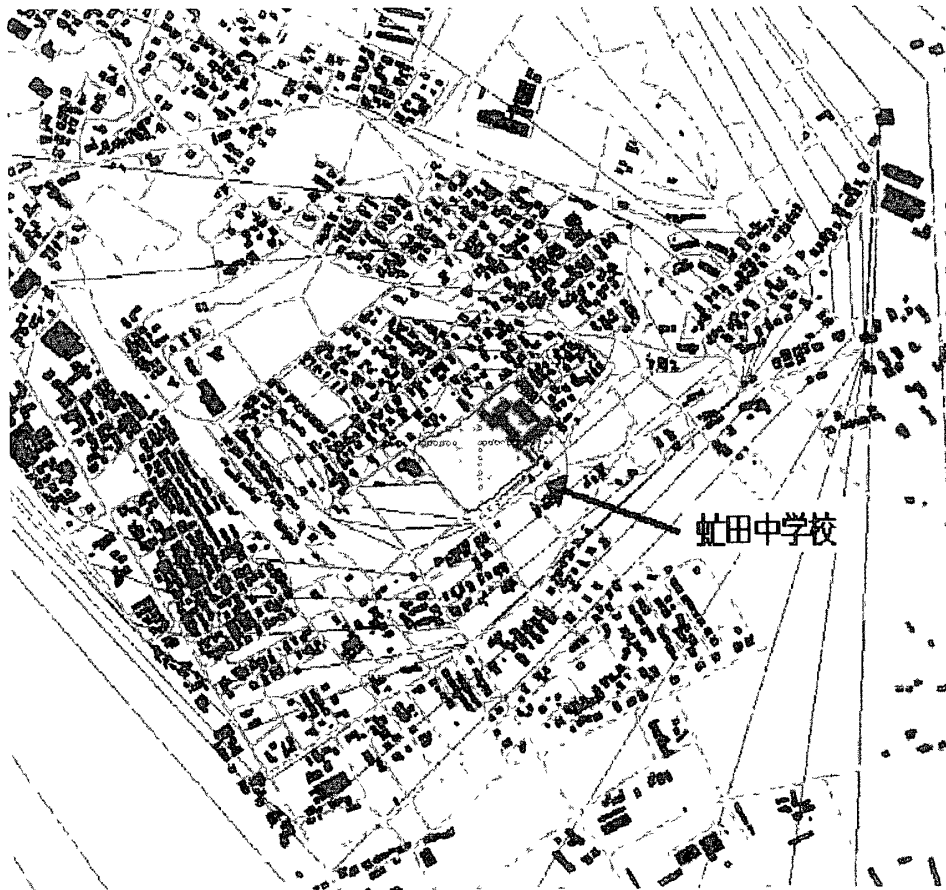
図 22 等負荷距離分布図と建物配置とレイヤーの重ね合わせ

最寄りの施設までの最適経路を見つける GIS のネットワーク解析により、各避難所から負荷道路を通った各世帯までの等負荷距離分布図を作成した。図 21 は虻田中学校の避難所から 50 m 間隔で 1500 m までの等負荷距離分布図を示したもので、図 22 はこのレイヤーに世帯配置の

レイヤーを重ねあわせたものである。重ねあわせにより等負荷距離線間ごとに含まれる世帯を調べ、その距離を虻田中学校までの負荷距離として算出し、この解析作業を他の避難所についても行った。表 5 は 4941 戸の世帯から 6 箇所の避難所までの負荷距離の算出例である。
